## **LAPORAN AKHIR**

**LAPORAN INVESTIGASI KECELAKAAN PERKERETAAPIAN**

## **ANJLOK KA 3008**

**KM 262+100/200 PETAK JALAN ANTARA ST. LUBUKRUKAM –  
ST. PENINJAWAN, SUMATERA SELATAN**

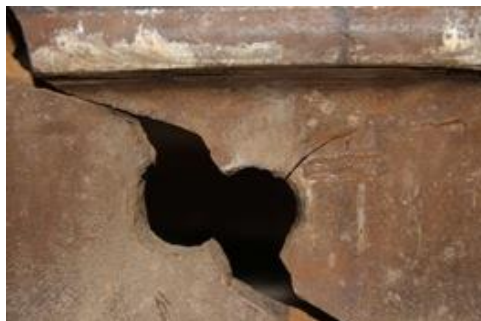
***Permukaan lubang untuk baut sambungan rel tidak sempurna***

Permukaan lubang untuk baut sambungan rel tidak halus dan tidak terbentuk bulat sempurna.

**Gambar 7.** Lubang baut tidak sempurna

Lubang untuk baut *fish plate* dibuat dengan kualitas yang buruk sehingga mengakibatkan *stress concentration* yang kemudian menjadi awal retakan (*crack initiation*)

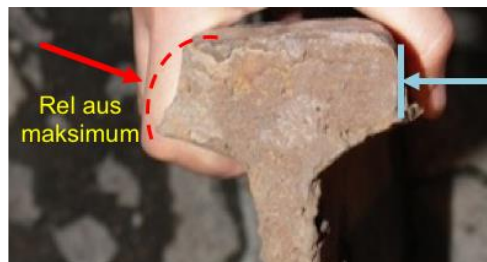
***Rel dalam kondisi dibalik***

Rel sisi luar di lokasi kejadian dalam keadaan aus hal ini mengindikasikan rel telah dalam kondisi dibalik

**Gambar 9.** Rel aus

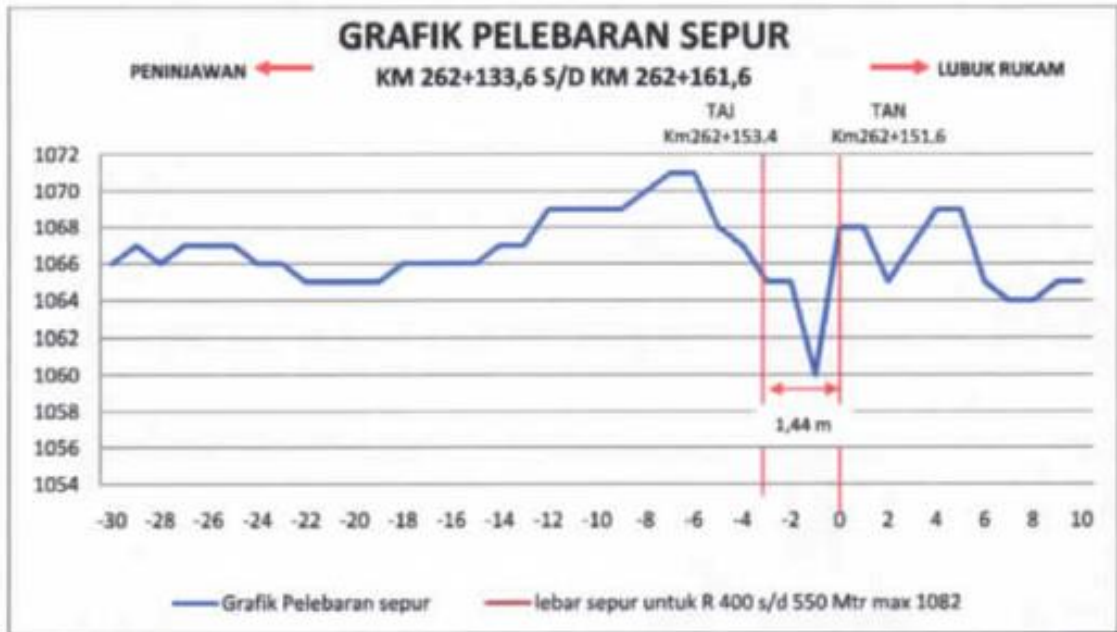
Gambar 14. Grafik Pelebaran Sepur di Lokasi Kecelakaan

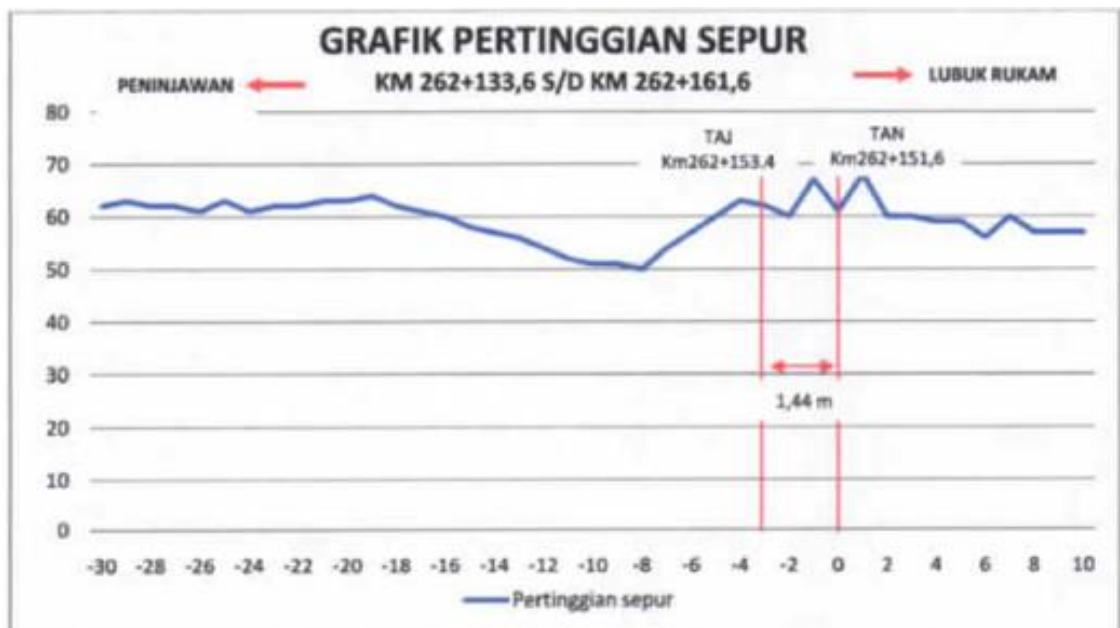
Gambar 15. Grafik Pertinggian Sepur di Lokasi Kecelakaan

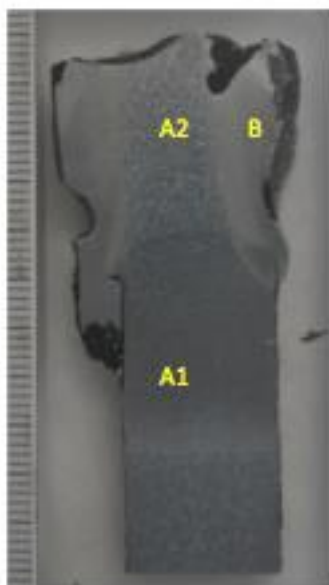
**Komposisi kimia & kekerasan**

A	B
C	0,51	0,75
Si	0.54	0.18
Mn	0,62	0,93
P	0,01	0,01
S	0.01	0.01

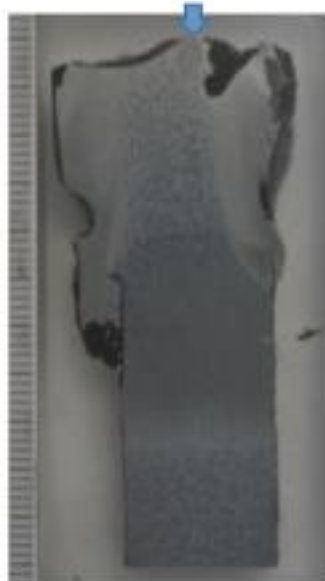
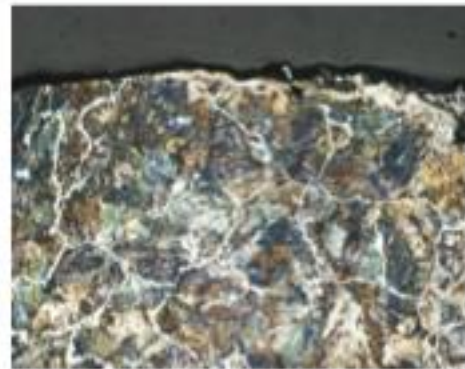
**Mikrostruktur rel web**

**Perlit dikelilingi ferit pada batas butir**

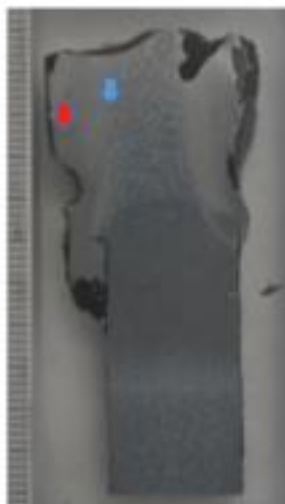
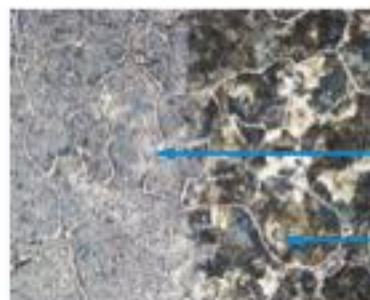
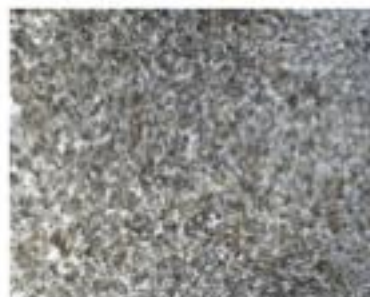
**Mikrostruktur rel web & lasan**

**Perlit dikelilingi ferit pada batas butir**

**Mikrostruktur lasan; Perlit & ferit dengan ukuran butir kecil**

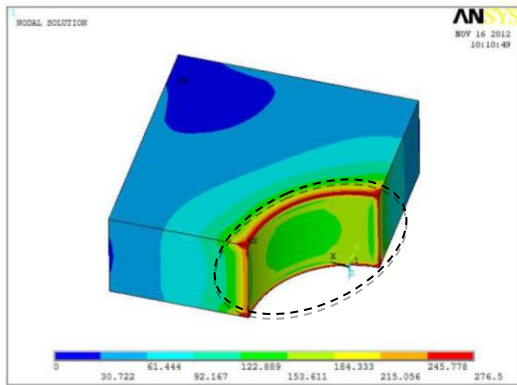
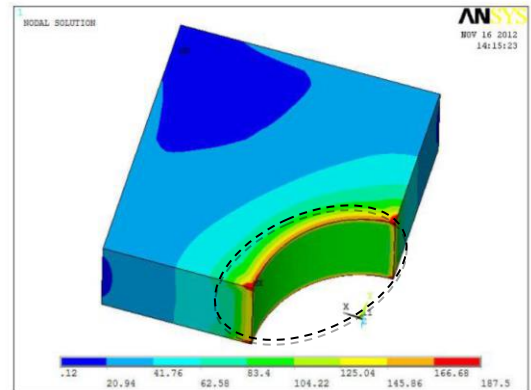
Hasil perhitungan dengan metode elemen hingga  
 (a) tegangan *von mises* pada permukaan lubang baut sebelum perlakuan;  
 (b) tegangan *von mises* setelah perlakuan *split sleeve cold expansion process*<sup>1</sup>

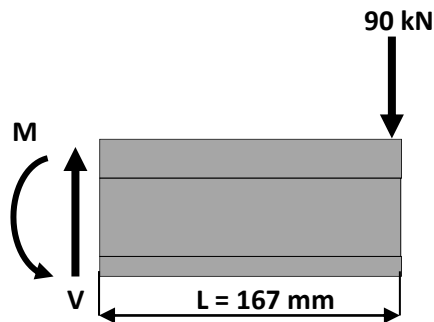
Hasil temuan di lapangan menunjukkan pemasangan baut pelat sambung hanya berjumlah 3 baut dari yang seharusnya 6 baut, seperti yang ditunjukkan pada gambar di bawah

3 baut yang terpasang di pelat sambung

Kondisi seperti ini menyebabkan bagian rel dengan 1 baut terpasang di sambungan rel bersifat seperti cantilever saat dilewati oleh beban roda sehingga, momen tekuk pada bagian akhir rel ini adalah sebagai berikut:
